简 报

2016年第10期（总第59期）

中安检测中心湖北有限公司

安徽淮北塔机倒塌事故技术鉴定报告

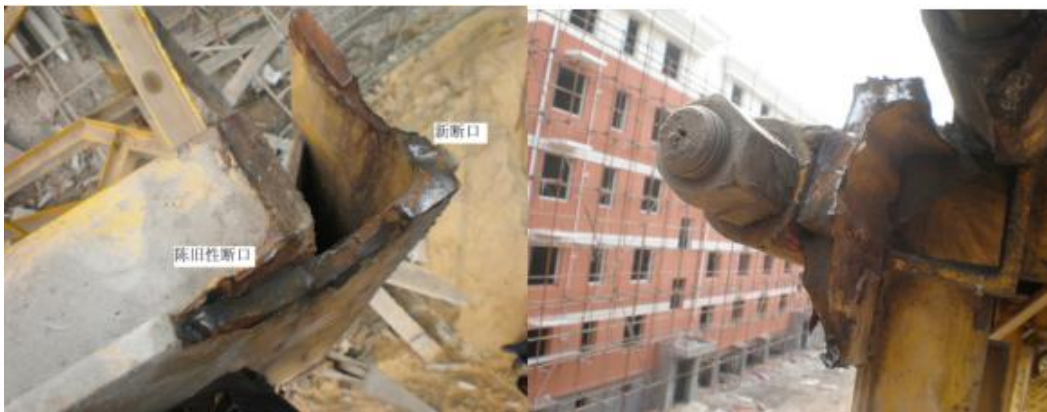
- 1、事故中塔机上部随塔身向西倒塌，伸臂从向东翻转后向西。
- 2、塔身标准节第三节与第四节东侧连接位置断开。
- 3、东南角第三节与第四节标准节连接断口基本为陈旧性断口。

1、从断口可以确定断裂的位置存在大量的陈旧性断裂，属于长期使用过程中的疲劳延展裂纹。

2、从事故发生时的使用状态（发生事故时灰斗刚放到地面）和断口为陈旧性断口可以确定事故发生时，由于塔机标准节第三节与第四节连接部位已大面积断裂，当不负重时，塔机东侧桁杆在对重的作用下受一个拉力的作用，同时重物放下时还有一个反弹力也对东侧桁杆产生一个拉力。在两个力的作用下，由于东侧主桁杆第三节与第四节的连接处只有少量连接，无法承受拉力的作用发生断裂，最终造成塔机向后（向西）倒塌。

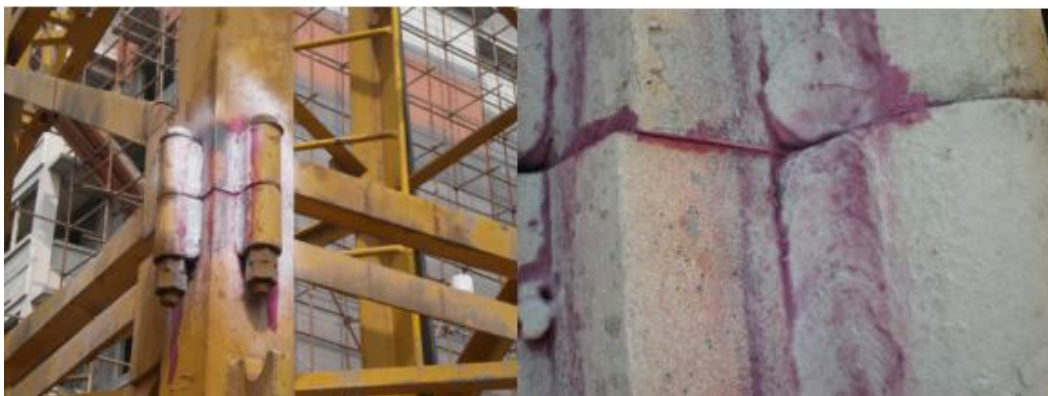
4、对第一节与第二节的连接处以及第二节与第三节的连接处进行检查发现焊缝热影响区存在裂纹。但未发现横向延展及贯穿裂纹。

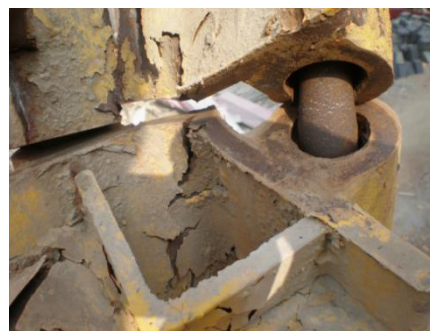
5、标准节连接处存在陈旧性裂纹。

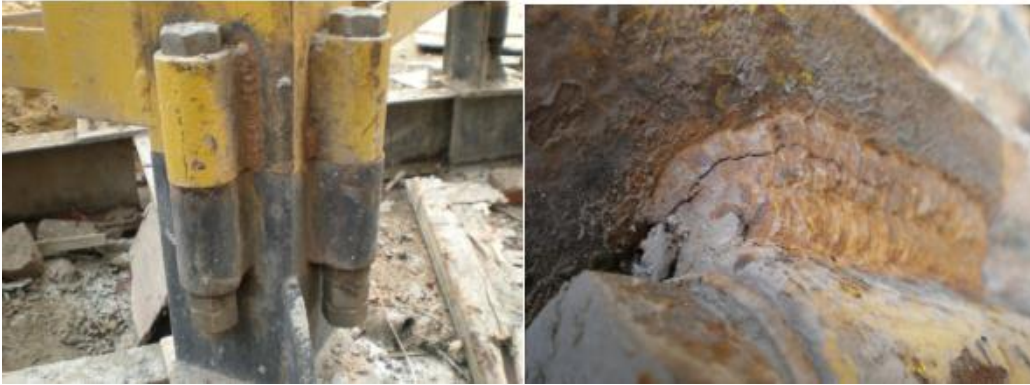
6、现场检查发现最下部的基础节有补焊焊缝，且有开裂现象。

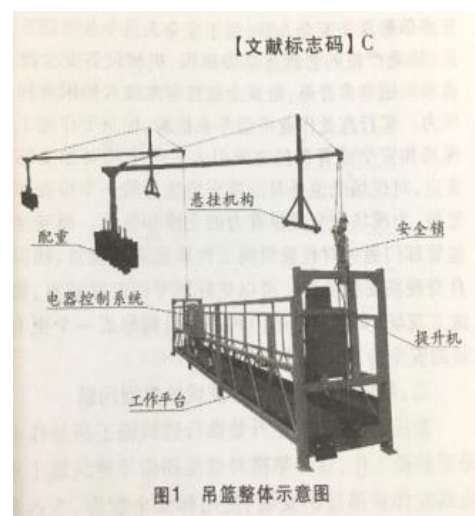
高处作业吊篮是一种提升机驱动悬吊平台，通过钢丝绳沿建筑物立面上下运行的悬挂设备，广泛用于多、高层建筑外立面施工作业中的作业平台（图1）。
